## A Niagara-híd

*The Upper Steel Arch Bridge collapsed on January 28th 1938*

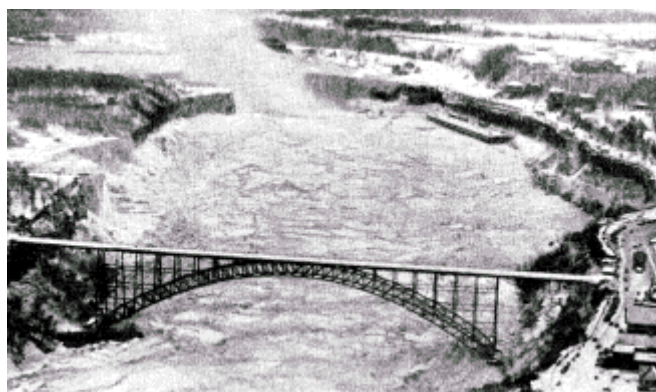
A híd egy nappal az összeomlás előtt

méter, de a víz mennyisége sokkal kevesebb.) A vízesés alatt a folyó elég hamar nyugodtan folyik tovább medrében, 1 km-re a nagy vízeséstől már csónakázni lehet rajta. Több híd vezet át a folyón a vízesés alatt. Felső képünk a vízesést és az említett hidat mutatja ez év január 26-án, észak felől nézve.

A jobboldali part Kanadához, a baloldali part az Egyesült Államokhoz tartozik. A híd a gyalogos és autóközlekedés céljait szolgálta, 1895-ben épült; 300 méter hosszú, 50 méter magas, 2600 tonna súlyú vas ívhíd volt. Évente sok ezer kiránduló gyönyörködött róla a vízesés pompás látványában. A Niagara vízesése ebben az évben is befagyott. Első képünkön is látható, hogy a vízesés alatti részt teljesen jég borítja.

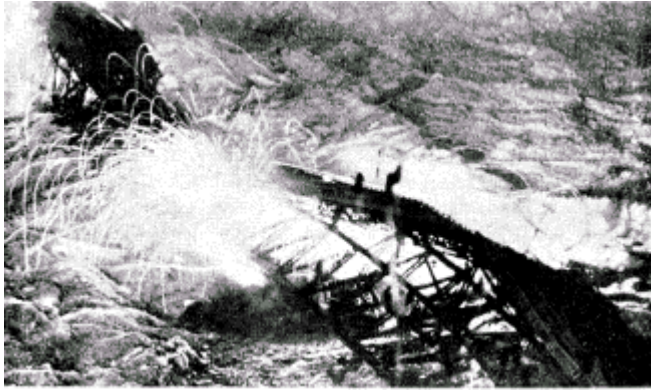
A híd roncsainak felrobbantása
